¿Será el único?

El caso de las varillas desoldadas

* L. Martínez, J.L. Albarrán,
V.H. Tapia, J. Fuentes Maya,
Instituto de Física, UNAM

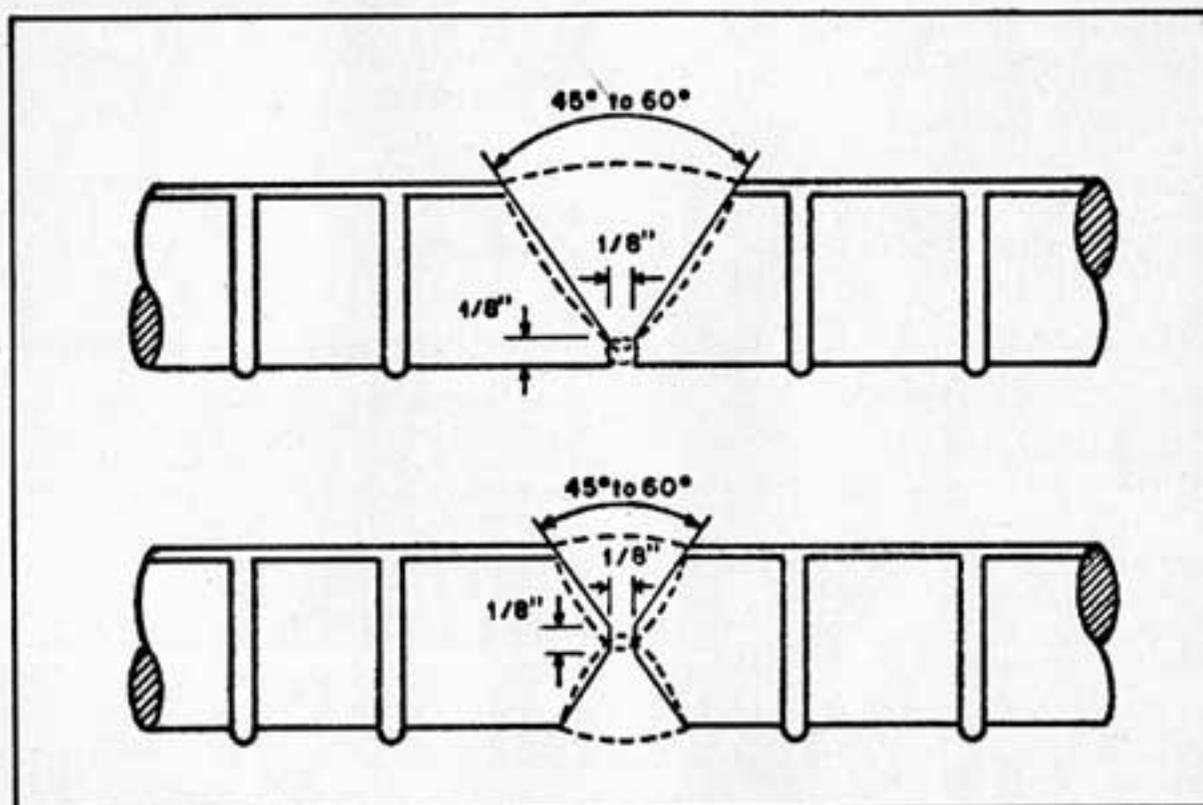
Fig. 1

- 1) Controlar los tipos de acero que se sueldan, principalmente en cuanto a su composición química y proceso de fabricación.
- 2) Han de prepararse los elementos a soldar, efectuando cortes que aumenten la superficie de amarre (ver figs. 1 y 2) y asegurando que estén libres de óxido.
- 3) Los cordones de soldadura deben incorporarse ordenadamente.
- 4) Debe verificarse cuidadosamente que en las soldaduras efectuadas no existan grietas, pues éstas reducen considerablemente la resistencia a los esfuerzos en la unión hecha.

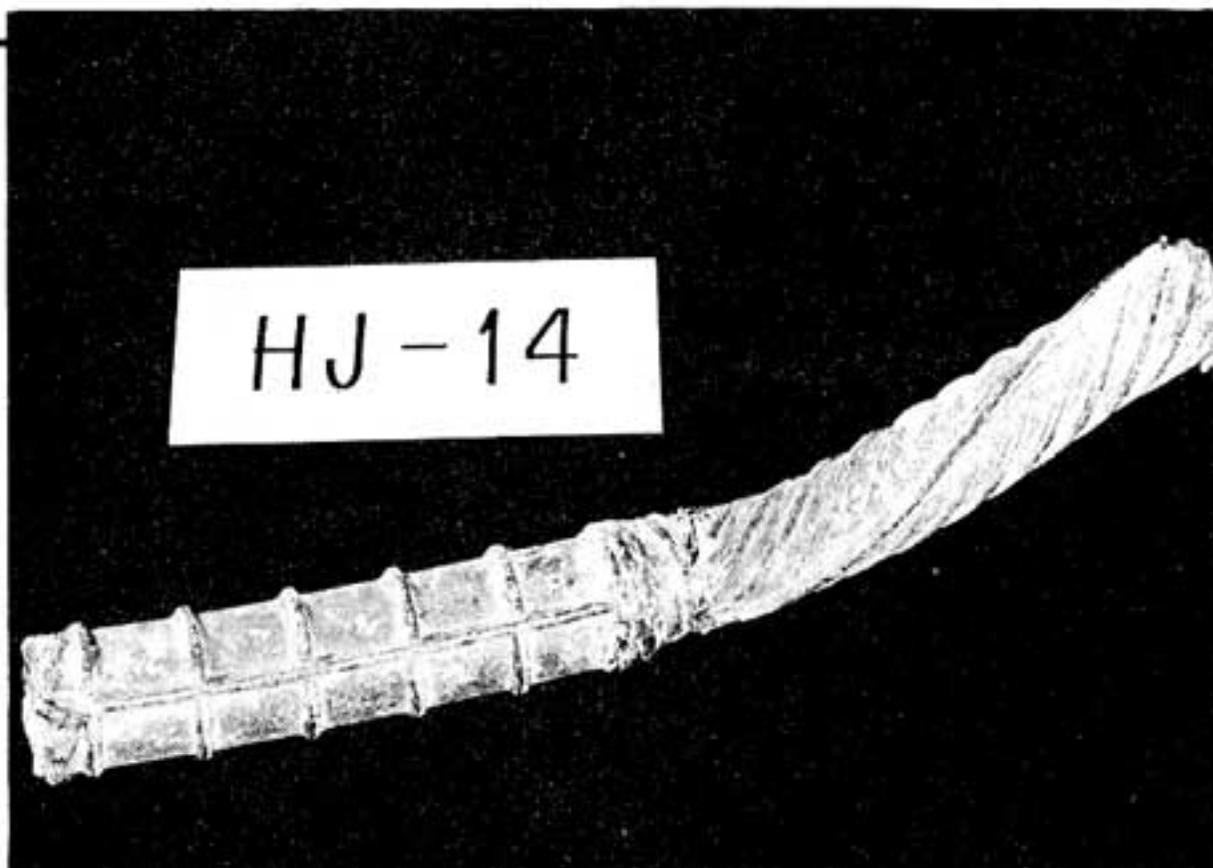
Fig. 3

Muestra HJ-14. En la figura 3 aparece una pieza de 35 mm compuesta de dos trozos de barra corrugada unidos con una soldadura. Una de las barras tiene un diámetro de 38 mm y la otra de 32 mm.

El dibujo del corrugado es diferente en las dos barras correspondiendo a dos procesos de fabricación. El dibujo en forma helicoidal procede del proceso de deformación en frío. La otra barra fue laminada en caliente.

El análisis de las muestras con microscopio electrónico indica que una barra tiene carbono al 0.11% y la otra al 0.33%.

- a) No se hicieron los cortes previos.
- b) Se unieron dos barras de acero con contenidos de carbón muy diferentes.
- c) Se unieron una barra laminada en caliente y otra laminada en frío.
- d) Se unieron dos barras de diámetro distinto generando zonas de alta concentración de esfuerzos.

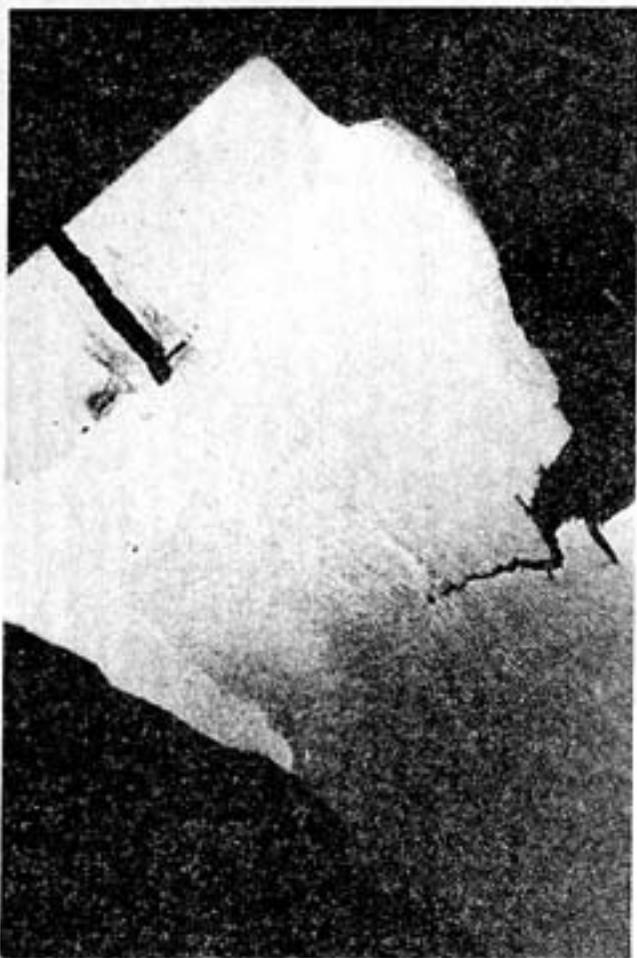
Fig. 5

La fotografía de un corte longitudinal, fig. 5, revela que en él no se efectuaron los cortes de preparación necesarios. Las dos barras fueron cortadas en dirección perpendicular a sus ejes y la soldadura en la unión presenta cavidades llenas de escoria.

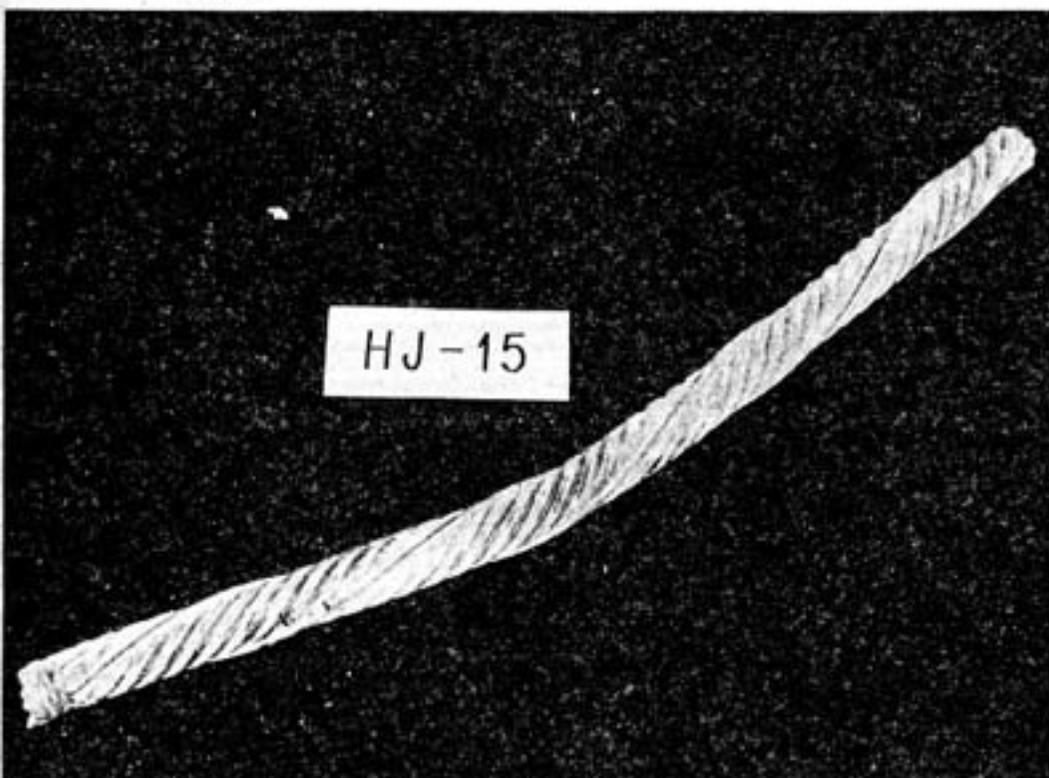
Fig. 6

La fig. 6 muestra un trozo de barra corrugada deformada en frío de 73 cm de largo y 32 mm de diámetro nominal (calibre 10). Como en el caso anterior la soldadura de este tipo de aceros no es recomendable a menos que se renuncie a la resistencia que da el deformado en frío.

En el extremo inferior izquierdo se observa una soldadura fracturada. La zona cercana a la fractura no muestra deformación por tensión o flexión. La fig. 7 es una vista perpendicular a la superficie de fractura exhibiendo el hueco que dejó la otra barra unida por esta soldadura. No se observa deformación por esfuerzos de corte. La fractura fue frágil. En la parte central pueden verse residuos de escoria. La figura 8 muestra un corte a lo largo del eje de simetría de la barra. Con un ataque químico fue posible revelar el material de aporte de la soldadura y la escoria atrapada. En la fotografía queda claro que no hubo cortes para preparar la soldadura, que el material de aporte del electrodo fue reducido y que la escoria atrapada prácticamente nulificó el amarre.

- a) No se hicieron los cortes para preparar el área de soldadura.
- b) No se hizo la inspección no destructiva, radiografía por ejemplo, que hubiera detectado el hueco con escoria atrapada.
- c) Se aplicó soldadura en una barra laminada en frío renunciando a sus mejores propiedades mecánicas.

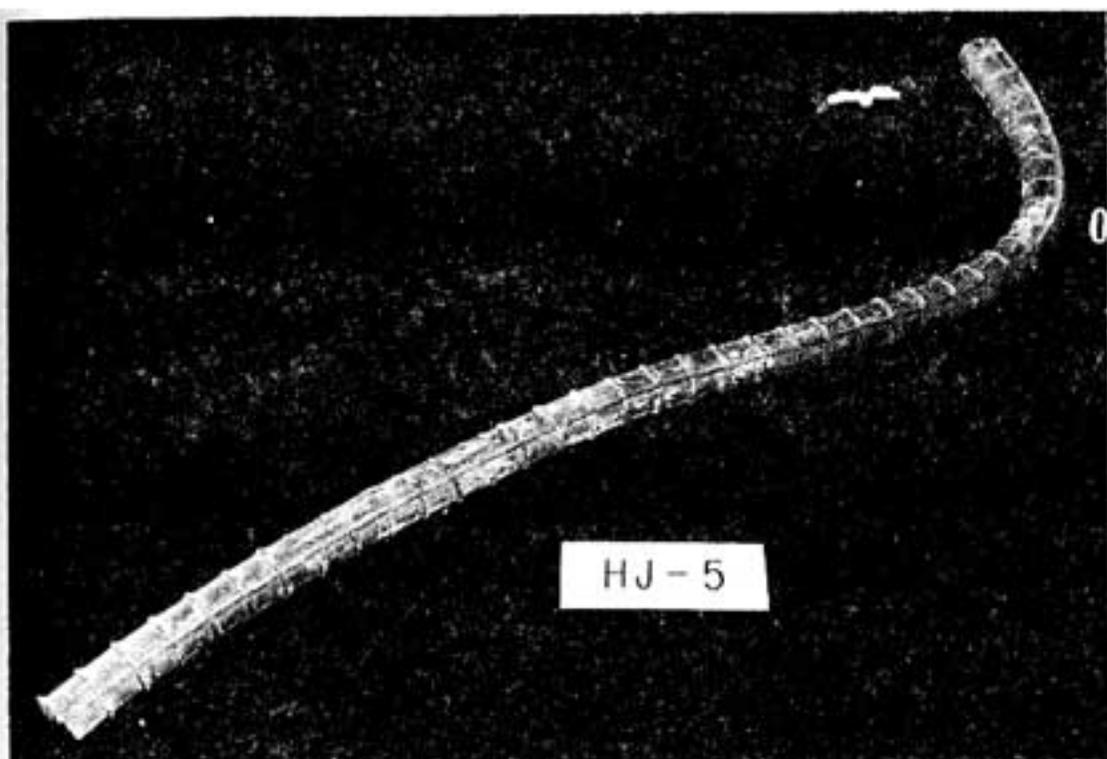
Fig. 9

En la fig. 9 se muestra un trozo de barra corrugada laminada en caliente de 118 cm de largo y de un diámetro nominal de

38 mm (calibre 12). La muestra fue cortada en el extremo superior derecho de los restos de una columna. En el extremo inferior aparece una superficie de fractura que contiene un poco de material de aporte. En la cercanía de la superficie fracturada, en la barra, no se observan rasgos de deformación por flexión o corte. En la fig. 10 puede verse el área reducida que cubrió el material de aporte, que es porosa, y el área central con escoria. La falla ocurrió por insuficiencia de la zona con material de aporte.

- a) No se hicieron cortes preparativos.
- b) No se inspeccionó la soldadura. El análisis radiográfico hubiera indicado la pobreza del amarre.

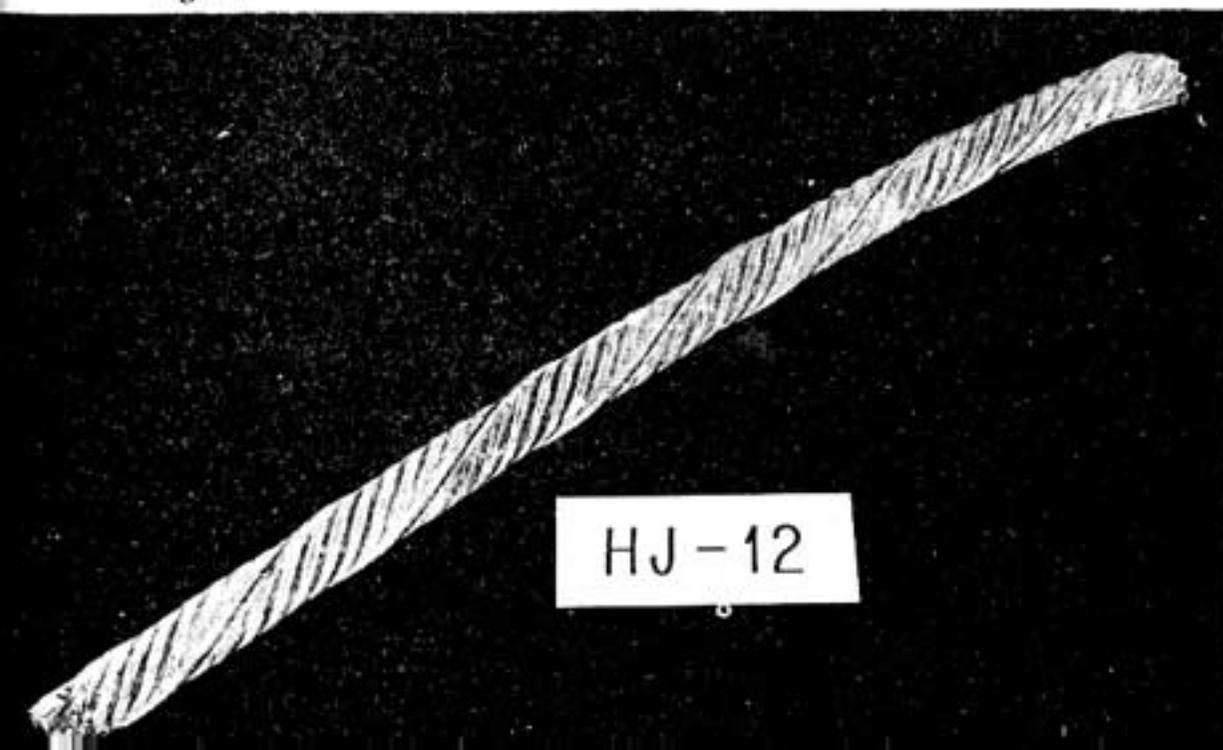
Fig. 11

La fig. 11 muestra una barra corrugada de 69 cm de largo y 38 mm de diámetro.

En el extremo inferior izquierdo queda visible una soldadura que se fracturó. Cerca de la soldadura no se observan señales de deformación por flexión o tensión. La fig. 12 no muestra rasgos de deformación al corte, la fractura fue frágil. El cuadrante inferior izquierdo de la superficie fracturada contiene concreto que se fraguó en ese sitio. Es decir, previamente a la colada la soldadura ya tenía una grieta de dimensiones considerables. En la parte central pueden detectarse residuos de escoria. La superficie de fractura y la unión soldada con la barra hacen suponer que la soldadura no tuvo preparación. En resumen, esta soldadura es defectuosa por:

- a) En la unión se dejó una caverna con comunicación al exterior.
- b) No se supervisó. Una inspección ocular revelaría la grieta.
- c) El interior contiene escoria.
- d) La soldadura tiene porosidad.
